# 牡丹鄉 國科會科研探空火箭發射場域改善工程 暨

科研探空火箭組裝廠

施工階段生態檢核計畫

執行單位:冠昇生態有限公司

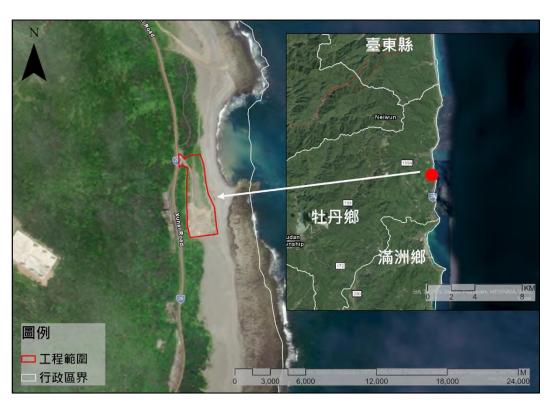
圖1 工程位置圖

本計畫區位於屏東縣牡丹鄉旭海村,位於阿朗壹古道南側,臨台 26 線之海岸邊(圖 1)(原旭海三射坪),工區內已有既有水泥鋪面。為提供國內學研界一處合適發射探空火箭場所,培養國內太空科技人才,110 年 1 月 22 日順利取得國產署無償撥用,110年 11 月 22 日取得旭海馬查蘭部落諮商同意,並於 111 年 1 月 13 日短期科研探空火箭發射場域正式啟用。為了增加科學研究需求及火箭發射程序之安全性,將辦理本場域改善工程,以及火箭組裝廠建置工程。場址位於屏東縣牡丹鄉牡丹灣段地號 742-1 及 743-1。實際使用面積約 0.97 公頃。

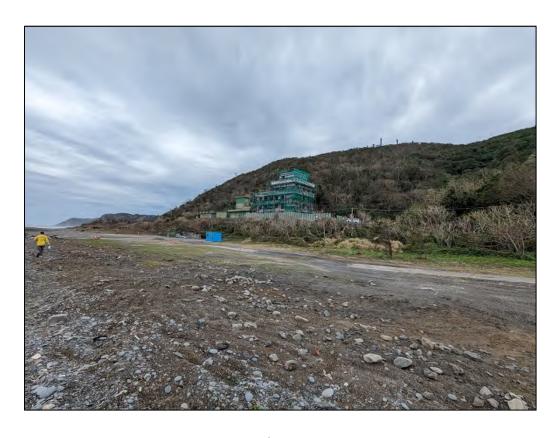
圖 2 工區範圍(113.01.09)

根據田野生態顧問公司現地勘查結果,基地範圍多為人為擾動後之環境,主要以草生地、裸露地及人工建物等類型為主、而基地東側緊鄰沙灘及礁岩等環境,海水退潮後於礁岩間之潮池可發現許多潮間帶生物,如海膽、海參、陽燧足、蝦虎魚、螃蟹、螺貝類等動物,生物種類相當多樣,故除原有基地範圍外,工程施作需迴避此區域,施工車輛應避免進入沙灘環境,以保護海岸生態之完整。

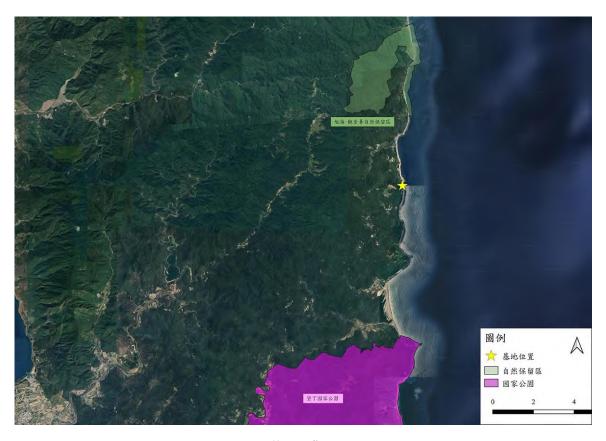
圖 3 生態敏感區位置圖

本案計畫範圍北側為旭海-觀音鼻自然保留區,雖不與本工區重疊,但 其距離僅約10分鐘車程可達,且皆含有海岸生態系、海岸林等地景,在生 態組成方面,本工區應與其相近,除海岸林生態系之外,應含有數種敏感海 陸域雙棲物種,如陸蟹、海龜等。旭海-觀音鼻自然保留區之南側亦曾發生 公共工程與陸蟹生態之衝突議題、以及阿朗壹古道附近沙灘也曾發生海龜 擱淺事件。故本工程應再注意工程對上述敏感物種之影響。

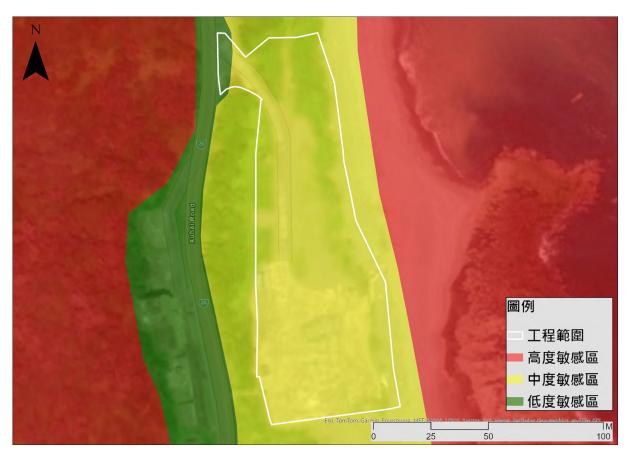
圖 5 計畫區生態敏感區位圖

本團隊冠昇生態有限公司參考前團隊資料,以及現勘調查成果,繪製生態環境敏感圖(圖 5),圖中西側的高度敏感區為天然海岸林帶,現勘調查發現有生物獸徑或巢穴,且幾無人為擾動跡象,坡頂有國家中山科學研究院(中科院)之九鵬基地,而本林地與工程範圍間,有臺 26 線道路相隔,對於該林地較無影響,惟工程機具進出時應減速慢行,以免發生路殺,以及不得夜間施工,以免產生噪音騷擾。圖面中央之綠色區域為既有省道臺 26 線及既有建築物,區域內為已干擾地區,屬低敏感區。圖面東側之黃色區域為中度敏感區,區內濱海林地、草生地及既有之水泥鋪面,雖已有各種人為擾動痕跡,如車輛行走、人為開闢小徑等,但仍發現有動物使用跡象,如陸蟹遷移路徑、動物足跡等,而本區域即為工程施作範圍,故在施工上,應嚴守不超出施工範圍為最高原則,且若應工程而減少之植被,應有補植之相應對策。

最後為圖面東側之沙灘及海域,目前較少遊客進入使用,僅有當地居民日常漁獵行爲,但團隊於113年2月14日進行海域調查時,發現有瀕臨絕種保育類-玳瑁出現於該區海域,而岸上沙灘雖多為卵石所組成,但仍包含一小區域為細粒沙灘,仍有可能利用海灘棲息,而依玳瑁等海龜之習性,上岸之高峰期通常是在每年5-10月間,故施工上,除不得超出施工範圍外,亦不得於傍晚後至隔日清晨5點間進行各項工程,同時燈光應減少照明或

調降亮度,以免工程噪音及光害影響其上岸或幼龜返回海洋之行為。在潮間帶之珊瑚礁方面,因無太多觀光行為,尚處於高度自然低人為干擾之現況,能見到不少近海魚類棲息其中,僅沙灘有堆積海飄垃圾,後續宜進行高度保育及現場維護管理,而施工期間若有排水需求,均不可直接排入海中,妥善處理至放流水標準使可排出。

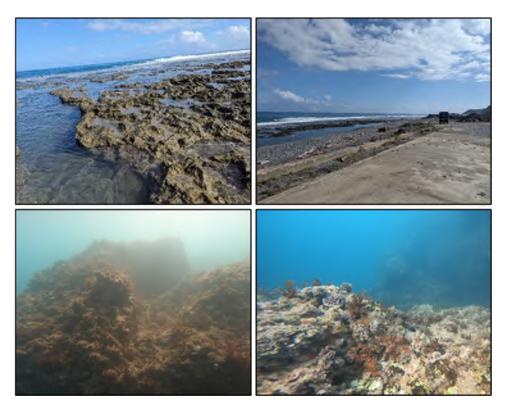
圖 6 緊鄰工區之敏感海域棲地

綜合前項資料收集及勘查結果,本案之重要保全對象為工區東側之海 洋棲地,除前述之瀕臨絕種保育類-玳瑁外,經現地調查也發現海域中仍存 在活珊瑚及各種近岸海洋生物,故後續施工應謹慎控制影響範圍,以維持海 域棲地的完整。

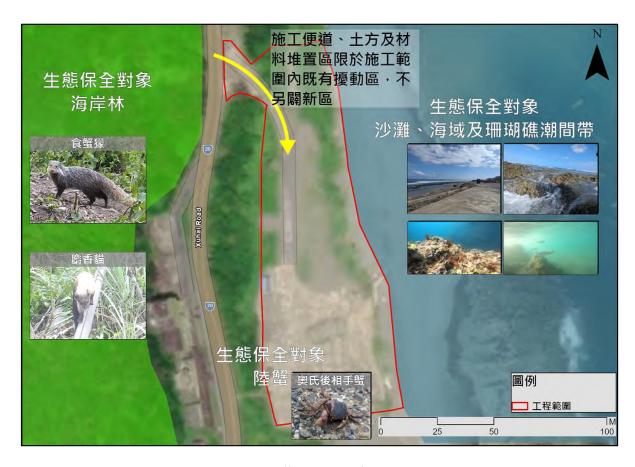
圖 10 生態保全對象位置圖

在陸域方面,現勘時發現山羌屍體倒臥於本區沙灘,下半身已消失,上半身則保持完整無明顯外傷(圖7),表示可能受掠食者捕食(非受流浪犬貓攻擊),而山羌的天敵之一,黃喉貂即常用本方式狩獵,又團隊在其他區域也曾紀錄過食蟹獴從臀部開始吃食山羌屍體,因此本山區應有上述兩種保育類生物棲息其中。

在海陸域交界方面,發現奧氏後相手蟹屍體出現於工區內既有擋土牆邊緣,表示本區域為該種生物之通行路徑,陸蟹通常為夜行性,故施工上必須遵守不夜間施工原則。而本位置出現其死屍,可能是進行回溯陸地時,遭遇過高之垂直障礙無法通行,而乾死於牆邊(圖 9)。雖擋土牆屬既有構造物,非本工程施作內容,但建議後續可加強此類生物友善之措施,如掛設陸蟹通行網等。

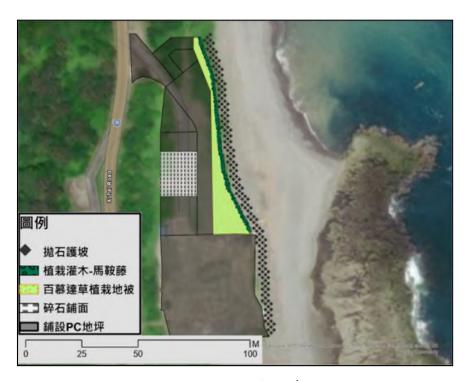
圖 11 原設計方案

本團隊於 113 年 1 月正式由國科會國家太空中心委託,辦理施工階段生態檢核,經檢視工程原設計後,發現仍存在調整空間,如水泥鋪面過大,覆蓋過多的原生植被等,又設計單位規劃之植栽中,含過多非原生植栽(圖11),考量本環境未受太多的外來植物擾動,建議設計單位再行調整設計內容,並於 113 年 1 月 9 日之施工說明會統一說明(詳見附錄一)。針對工程設計內容,建議調整方針如下所列:

- (一)馬鞍藤為蔓性攀地草本,難以作為灌木使用,且百慕達草非本地原生植物,建議東側植栽區全面更換為本地原生之馬鞍藤,可再混植台灣灰毛豆、濱排草更佳。
- (二)規劃之 PC 地坪已超出原既有水泥平台,且將覆蓋部分植被,建議再根據實際需要範圍,縮減非必要區域。
- (三) 拋石護坡範圍過大,且部分緊靠海面,建議縮小量體。
- (四)周邊圍牆過高,建議調降高度或設置生物通道。
- (五)調降現場照明設備數量及瓦數。
- (六)退縮避雷塔位置,避免因海岸侵蝕遭受破壞。

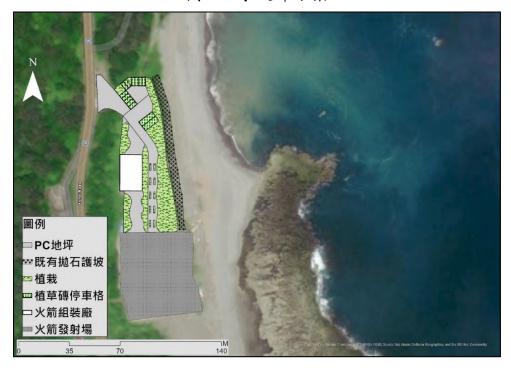
圖 12 設計方案調整後

經設計單位綜合本團隊建議及說明會中,各方所提之友善建議後,隨即 調整設計並辦理設計變更程序,其成果如圖 12 所示,圖中可見水泥鋪設範 圍已大幅縮減,其中火箭發射場之水泥鋪面範圍則是維持原既有範圍不再 擴大,停車空間亦改為植草磚形式,以最大化提升本區鋪面之通透性及植生 覆蓋,倘若日後有陸蟹欲通過本區時,也可提供相對較為潮濕及遮陰的空間, 供其暫時躲避休息之用。而地被植栽除改為馬鞍藤外,亦增加其他灌木及小 喬木,如林投、臭娘子、鵝鑾鼻蔓榕等,以增加本區之綠覆範圍及防風固砂 功能。

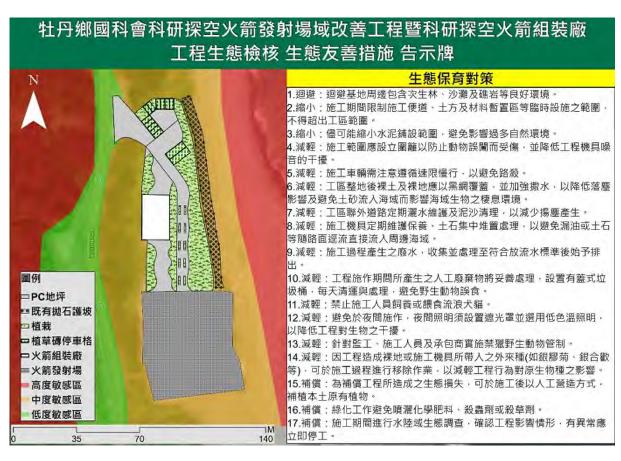
圖 13 生態友善措施告示牌

綜合田野生態顧問公司調查結果、本團隊現勘以及前述各項生態資料, 擬定本工程之生態保育對策,並繪製生態友善措施告示牌,由施工單位設置 於工區現場,供各方人員檢視確認(圖 13):

- 1. 迴避:迴避基地周邊包含次生林、沙灘及礁岩等良好環境。
- 縮小:施工期間限制施工便道、土方及材料暫置區等臨時設施之 範圍,不得超出工區範圍。
- 縮小:儘可能縮小水泥鋪設範圍,避免影響過多自然環境,並以原生植物來增加綠覆面積。
- 4. 減輕:施工範圍應設立圍籬以防止動物誤闖而受傷,並降低工程 機具噪音的干擾。
- 5. 減輕:施工車輛需注意遵循速限慢行,以避免路殺。
- 6. 減輕:工區整地後裸土及裸地應以黑網覆蓋,並加強撒水,以降低落塵影響及避免土砂流入海域而影響海域生物之棲息環境。
- 7. 減輕:工區聯外道路定期灑水維護及泥沙清理,以減少揚塵產生。
- 減輕:施工機具定期維護保養、土石集中堆置處理,以避免漏油或土石等隨路面逕流直接流入周邊海域。

- 減輕:施工過程產生之廢水,收集並處理至符合放流水標準後始 予排出。
- 10. 減輕:工程施作期間所產生之人工廢棄物將妥善處理,設置有蓋式垃圾桶,每天清運與處理,避免野生動物誤食。
- 11. 減輕:禁止施工人員飼養或餵食流浪犬貓。
- 12. 減輕:避免於夜間施作,調降照明數量及瓦數,非必要則不開燈, 以降低工程對生物之干擾。
- 13. 減輕:針對監工、施工人員及承包商實施禁獵野生動物管制。
- 14. 減輕:因工程造成裸地或施工機具所帶入之外來種(如銀膠菊、銀合歡等),可於施工過程進行移除作業,以減輕工程行為對原生物種影響。
- 15. 補償:為補償工程所造成之生態損失,施工後以人工營造方式, 補植本土原有植物。
- 16. 補償:新設或既有擋土牆加掛陸蟹通行網,減少其橫向阻隔。
- 17. 補償:綠化工作避免噴灑化學肥料、殺蟲劑或殺草劑。
- 18. 補償:施工期間進行水陸域生態調查,確認工程影響情形,有異常應立即停工。

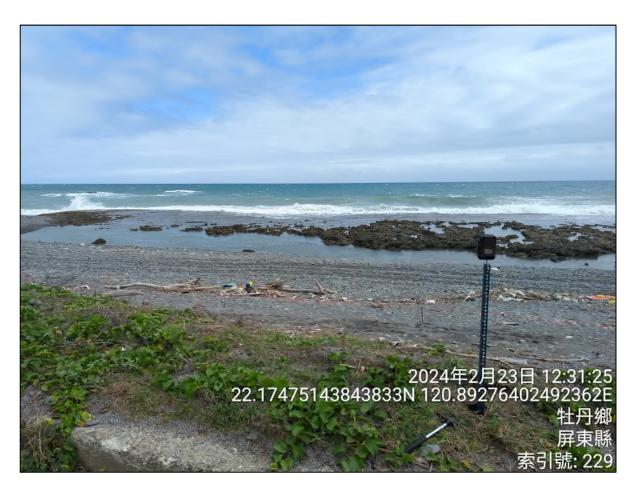
圖 14 水色變化監測相機

以前項擬定之生態保育策略作為現地查核標準,保育對策及現地查核方式如表 2 所列,並依附錄二所列之施工自主表及抽查表內容進行現地查核。表中第一項中,並及以監測相機進行水色變化監測,係於現場可清楚拍攝潮間帶海面之位置架設監測相機,固定每 4 小時點進行拍照及錄影,團隊將不定時收集拍攝成果,確認監測期間是否有水色異常情形,如黑色油污侵入海域等狀況,監測相機已於 113 年 2 月 23 日完成架設並開始監測(圖14),將監測至工程全數完工為止。

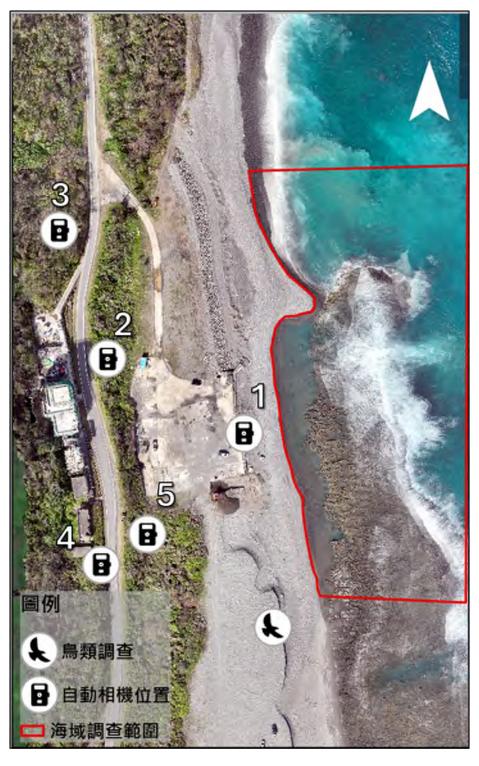
圖 15 生態調查位置及範圍

為確保工程施工期間,周邊生物不致受到嚴重影響,將於工程範圍周邊進行生態調查,將包含動物及海域調查,調查方法及範圍如下圖所示:

為評估工程對哺乳類是否有直接的不良影響,於施工期間於工區周邊 架設紅外線自動相機,分別於公路東西兩側,以及鄰近工區處,循陸域哺乳 類可能出沒之位置裝設自動相機,其監測目的除確認工區周邊出現陸域生 物種類外,也是要確認陸域哺乳類是否會受工程施作的直接影響,如生物移 動的阻隔等,若有發現相關情事,生態團隊將立即會同工程執行機關以及監 造、施工單位共同討論改善方式,自動相機已於113年2月23日完成架設 並開始監測,直至施工完成,監測期間將分別在施工中及完工後收集相機記 錄之監測資料,並以出現指數(Occurrence Index, OI)(式1)呈現本區生物 之出現情形。架設位置如圖15所示,圖中位於海灘處之相機即為前文所述 用於監測水色變化之相機,其餘相機則為監測陸域生物之用(圖16)。

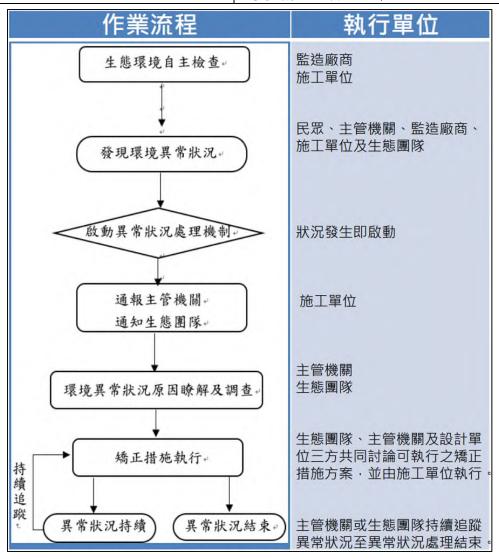
圖 17 生態異常狀況處置流程

本工程透過施工期間自主檢查表填寫內容檢視及現地勘查狀況,掌握施工過程發生的生態環境異常,發現生態異常狀況時,須第一時間依「生態異常處理程序」向工地負責人、工程執行機關及生態團隊通報,生態團隊視異常狀況內容協助研擬解決對策,或邀集相關單位或學者專家召開會議,共同提出改善措施進行改善,改善期間須填寫「施工階段生態環境異常狀況處理記錄表」持續記錄及追蹤改善措施執行狀況,直至生態異常狀況改善或排除。

若工區發生生態異常狀況,如因未落實生態友善對策,而使現地環境發生不良反應,或現地發生大量生物死亡時,將啟動環境生態異常狀況處理, 停止施工並檢討發生原因,並填列異常狀況處理表(附錄二),依發生情形與 規模共同研擬生態友善措施之調整方案(表 3、圖 17)。

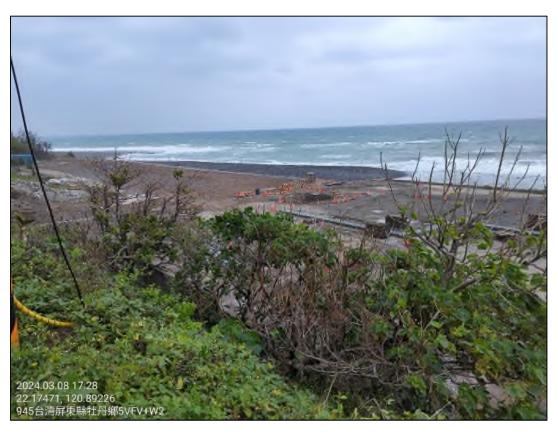
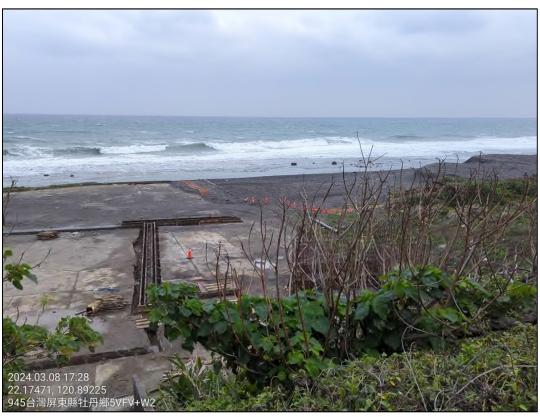
圖 20 現地查核確認是否超界(113/03/08)

團隊已於 113/03/08 進行第一次現場查核,目前施工內容屬水土保持計畫內容。故團隊之查核重點為確認施工範圍、機具動線、土方或材料堆置區域是否有超出原申請範圍。經目視確認後,未發現有超出之情事(圖 20)。

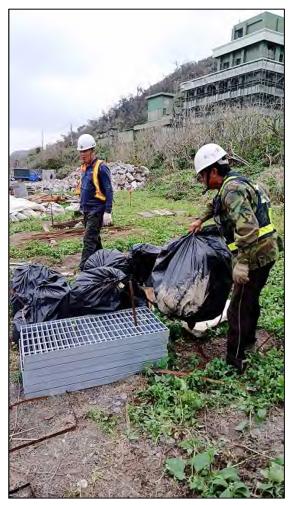
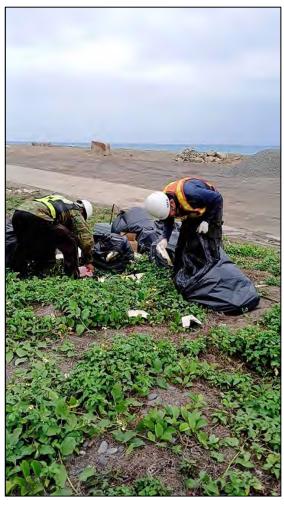
圖 21 施工單位現場改善情形(113/03/09)

除確認施工範圍外,也確認施工單位是否有落實垃圾每日清消。然當日現勘時,發現工區內有便當盒、飲料瓶罐等被棄置地上。團隊已立即通報施工單位,要求其盡速改善,以免其殘渣被動物誤食,隔日上午(113/03/09)施工單位已立即進行場區之清潔工作(圖 21),後續也將再前往現場進行複查。

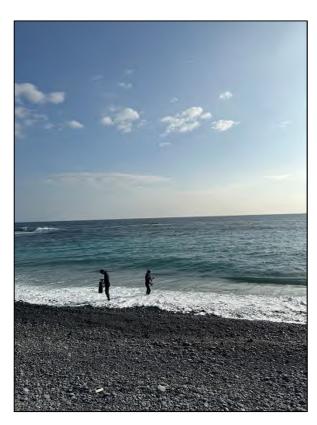
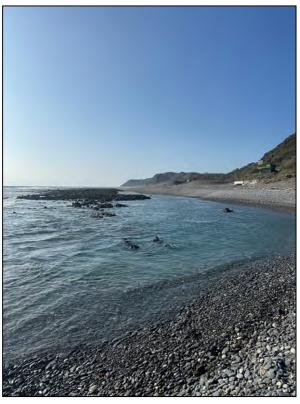
圖 22 海域調查現場作業情形(113/02/14)

已於 113/02/14 於海域以浮潛法進行,礁岩區、沙灘則以穿越線方式進行調查(圖 22),調查成果表 4 所述,就目前調查成果來看,所出現之生物多屬近海生物,其中有目擊到瀕危物種玳瑁出現於海中,應再持續觀察其於本海域的棲地利用情形,海域調查之影像記錄詳見於附錄四。

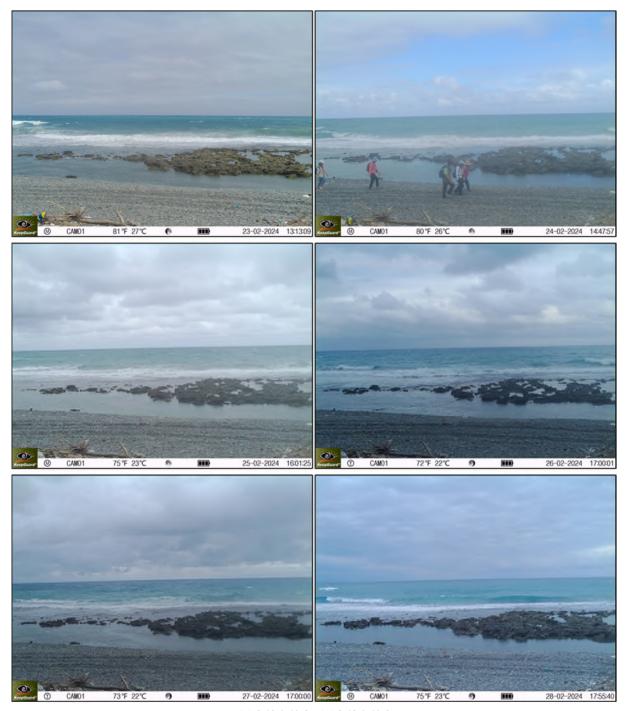
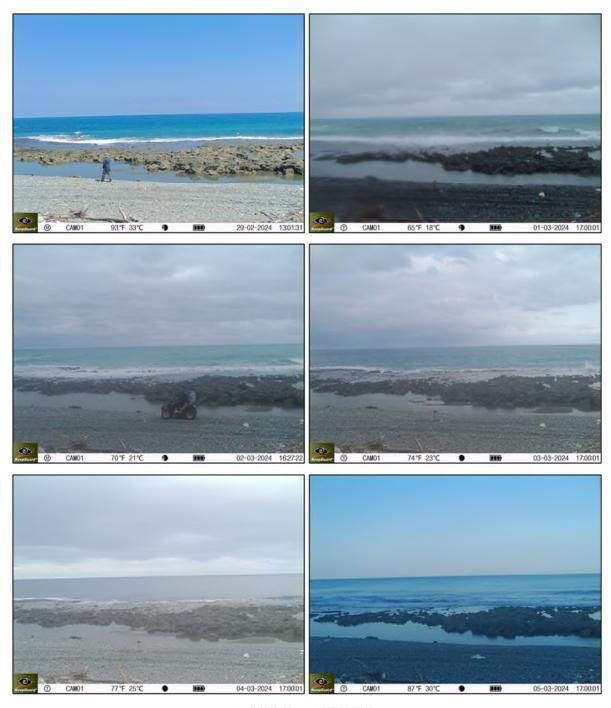
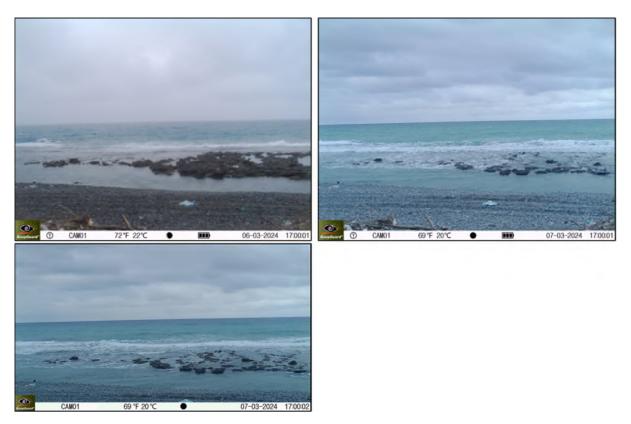
在海域定時監測方面,截至目前監測結果(113/03/08),並未發現海面出現 現汙染物或海色異常變化情形,監測結果摘錄於附錄四。
