利用衛星影像及監測數據分析高屏溪揚塵災害 與潛在發生區位

Analysis of Aeolian Dust Disasters and Potential Areas of Aeolian Dust Occurrence of Gaoping River with Satellite Images and Monitoring Data

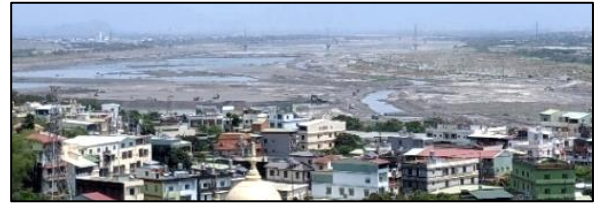
圖 3 從臺灣天壇俯瞰二重溪段的河道 (2021/04/02 實察拍攝)

2021 年 4 月正逢臺灣嚴重春旱，我們沿高屏溪考察，記錄河堤上高灘地的農耕型態、行水區內低灘地與沙洲，觀察土壤與沙粒的型態，還找到可以完整看到二重溪段河中沙洲的制高點——佛光山旁的臺灣天壇 (圖 3)。我們還搭乘火車從六塊厝站坐到九曲堂站，如此可以就近觀察乾季時河床與河道的真實狀態。此外，作者之一也在掃墓時拍到小規模揚塵 (圖 4)。

不過，我們沒辦法從 NDVI 圖看到沙洲的分布狀況，因此我們繼續做 NDWI 三年的比較圖後發現 (圖 18)，二重溪河道範圍雖寬，但主河道 (亮白色) 卻很窄。荖濃溪注入二重溪處呈網流狀，河道沙洲 (粉紅色) 面積亦廣，這點也在實察過程中證實 (圖 3)。換言之，二重溪與荖濃溪大面積裸露的河道沙洲，其乾季疏浚挖取的砂石，不只供應河流北岸砂石場的原料，也成為里港土庫與美濃地區揚塵的重要來源。

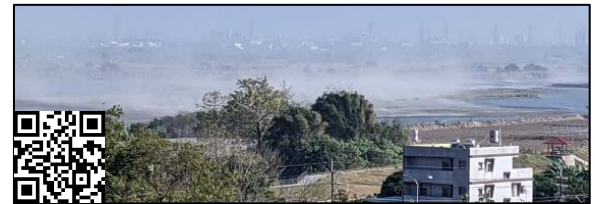
圖 4 高屏溪河床小規模揚塵，掃描 QR-code 可觀賞影片 (2021/02/11 佛光山掃墓拍攝)

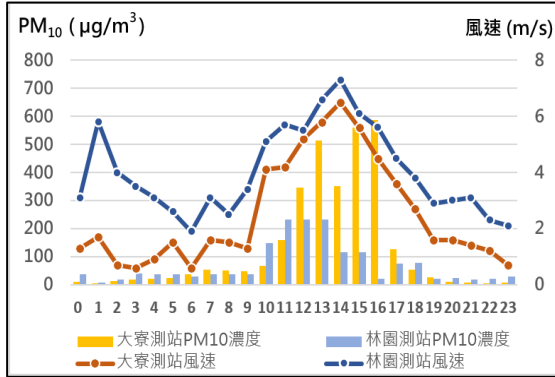
圖 11 大寮與林園測站 2012/07/06 揚塵日風速與 PM₁₀ 關係圖

(1)南段：該日大寮與林園測站多吹南風與南南西風。大寮測站在 9~10 時，風速由 1.3m/s 急升到 4.1m/s，PM₁₀ 在 13 時上升到 513 $\mu\text{g}/\text{m}^3$ ，並在 16 時到達最高峰 588 $\mu\text{g}/\text{m}^3$ ，直到 18 時才降回正常值。而林園測站整天風速都偏強，自清晨 2 時颳起 5.8m/s 強風，之後風速都維持在 3.0m/s 上下，到了 10 時又開始吹起 5.0m/s 以上的強風，甚至在

14 時到達了 7.3m/s 的強風，然而 PM₁₀ 最高卻僅有 232μg/m³ (圖 11)。

從圖 11 可看出，林園測站整天風速都遠高於大寮測站，但林園測站靠海，自海上帶來的南風不會產生揚塵，反而是大寮測站測到高濃度的 PM₁₀。換言之，我們認為 2012 年林園測站~大寮測站之間應該有大面積的河床沙洲或河岸裸露地，產生的揚塵受到偏南風的輸送，因此造成大寮測站附近受到嚴重的揚塵危害。

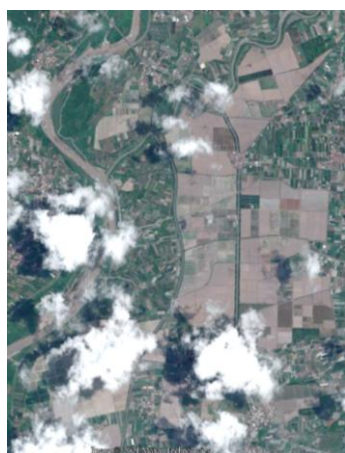
圖 17 中台糖多數地塊呈亮綠色，代表 Band2-B 時段數值偏高，2019/12/16 秋豆正茂密，其餘 Band1-A、Band3-C 兩時段為裸露地。換言之，除了種植兩期毛豆外，1 月初到 2 月中、4 月底到 10 月底之間，農場有許多地塊都是裸露地 (圖 17)。這也解釋了土庫明明比美濃距離二重溪來得近，但在 2018/04/23 揚塵事件中，美濃 PM₁₀ 卻比土庫來得高，因為揚塵不是只有來自河道沙洲，我們推論收割完春豆的裸露農地也是揚塵來源地之一，這點也在訪問中得到證實。更值得注意的是，農場中有黑色區塊，代表三個取像時間植被覆蓋率都很低，在南部地區，若秋→冬→春均無耕作，代表該農地可能持續處於閒置狀態。

圖 17 台糖農場 8-10 月裸露情況 (2017/08/17 Google earth pro)

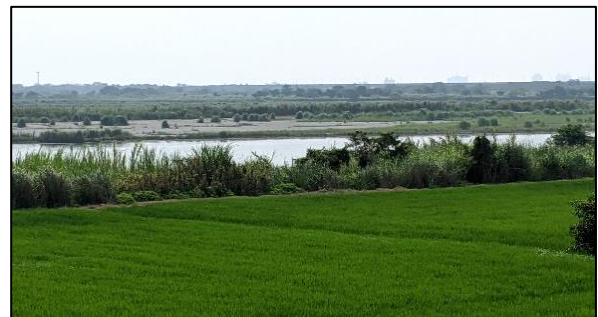
圖 23 林園工業區堤防內的低灘地與沙洲已經長出草來，高灘地當時種植一期稻作 (2021/04/02 地理實察拍攝)

高屏大橋以南到出口之間，在 2009 年莫拉克風災後，圖 21(a) NDVI 之己區高灘地嚴重毀損，成為揚塵的主要來源 (圖 22)。強勁南風起，大寮測站數值即飆高，前述 2012/07/02 揚塵事件可為證。近年居民承租己區高灘地種植水稻或蔬菜、豆類，圖 21(a) 呈現藍、青為多，代表冬季裡作與一期稻普遍。低灘地與沙洲近來草地亦增加，有漸趨穩定之趨勢 (圖 23)。

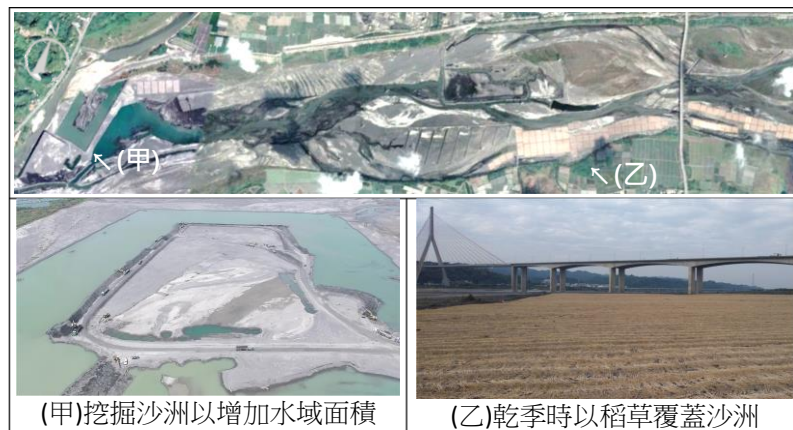
圖 26 二重溪河段的抑制揚塵工法

露，南風揚起，里港土庫與美濃地區受害甚深。幸而 2018 年起水利署積極在河道沙洲上實施水域挖掘、稻草覆蓋與 UAV 噴灑草籽等揚塵抑制工法 (圖 26)，執行面積一年比一年大，從前面的圖 9 我們發現 2018-2020 全年揚塵事件數均有顯著下降，可見成效顯著。

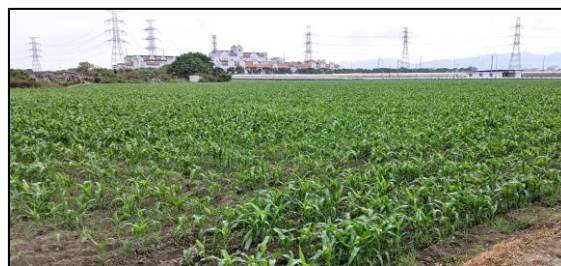
圖 27 台糖瀾力肚農場的夏作青稈玉米 (2021/04/27 實察拍攝)

後，規劃種植飼料作物青割玉米 (圖 27)，約 90 天可收成，即 7 月底到 8 月初採收，此舉可大幅減少高屏流域揚塵好發期 6-7 月的裸露地面積，應可具體改善美濃地區的揚塵災害。

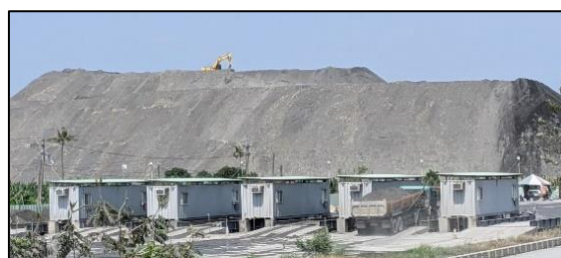
圖 28 即將駛進二重溪旁砂石場的卡車，大部分卡車上方的黑網均無覆蓋 (2021/04/02 實察拍攝)

最無解的揚塵來源應該是砂石場 (圖 28)，這也是里港土庫居民最深刻的痛。平日載運營建配級砂石與乾季清淤的砂石車進出，揚起的局部沙塵不見得土庫國小的空品系統偵測得到，但實察中的我們卻能感同身受，尾隨在砂石車之後，汽車外觀慘不忍睹，更遑論二重溪與荖濃溪堤防外堆積連綿且無覆蓋的砂石小山，如遇強風，土庫地區必是漫天灰沙，嚴重影響居民生活品質。
