# 「汕」變——新浮崙沙洲變遷因素之探討

新浮崙汕位於臺灣極西、曾文溪口的北側，1987年~2001年由離岸沙洲漸變為繫岸沙洲，而後面積逐年出現顯著變化。本研究目的在於觀測新浮崙汕的變遷，並探討其變遷之因素，2005年以前利用古地圖觀察新浮崙汕及其周遭海岸的變化，2005年後則使用福衛二號衛星影像，來比對時空差異並分析整理；影響因素之調查採文獻回顧與數據分析。新浮崙汕的形成宜分成兩部分：西側細長型沙洲及東側繫岸沙洲，在河川輸砂量、沿岸流流向和人工建物中，影響西側細長型沙洲變遷主要的因素為新浮崙汕以北的人工建物；影響東側繫岸沙洲變遷主要的因素則為曾文溪的輸砂，而沿岸流流向係證明了新浮崙汕兩部分的沙源補給流向，此三者的影響各有輕重，但皆為新浮崙汕變遷不可或缺的因素。

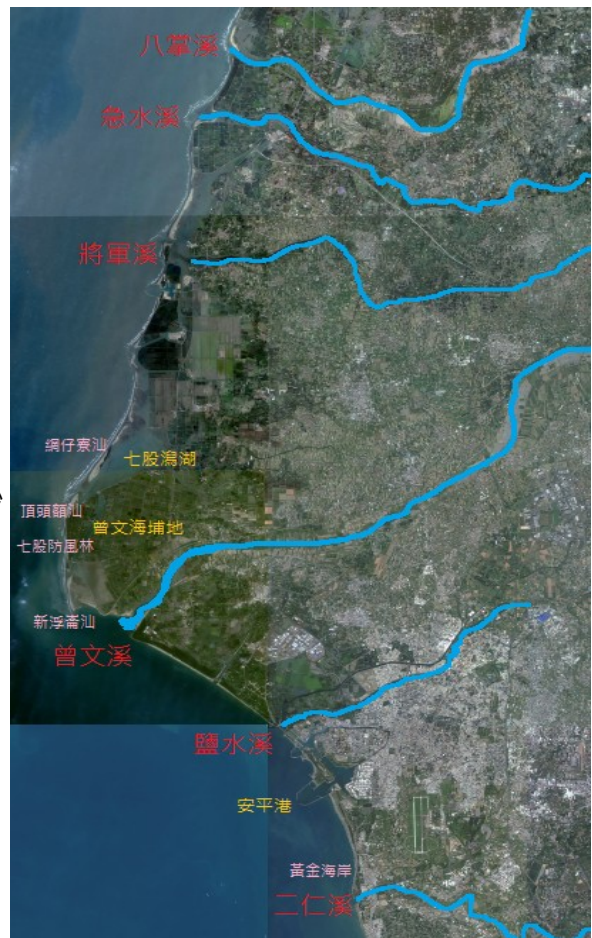
圖 1→位置示意圖

新浮崙汕位於臺灣西南部，可謂臺灣本島極西，鄰近曾文溪出海口，其出海口由北到南依序有：網仔寮汕、頂頭額汕及新浮崙汕三沙洲，因為曾文溪搬運大量的泥沙淤積，所以平原面繼續向西擴張，三百六十多年來，平均年堆積量率達 1.42 平方公里，單在 1904 ~ 1975 年間，海岸就西進約 3.5 公里，可見其速度之快，但是由於 1973 年曾文水庫的興建完工，在上游攔截了泥沙導致近年來速度變緩的趨勢(石再添，1980)。新浮崙汕地形為沙洲，俯視新浮崙汕，南側向內凹使其形狀與衝浪板相似，以南為曾文溪、以北為臺江內海；沙洲向來為臺南海岸之自然屏障，能減少波浪暴潮對內陸海岸之侵襲；此外，西側細長型沙洲與內陸海岸間之潟湖，提供一個較穩定之水域環境，自古以來提供漁民養殖與漁撈之重要場所，為當地主要經濟來源，同時內陸淺灘與

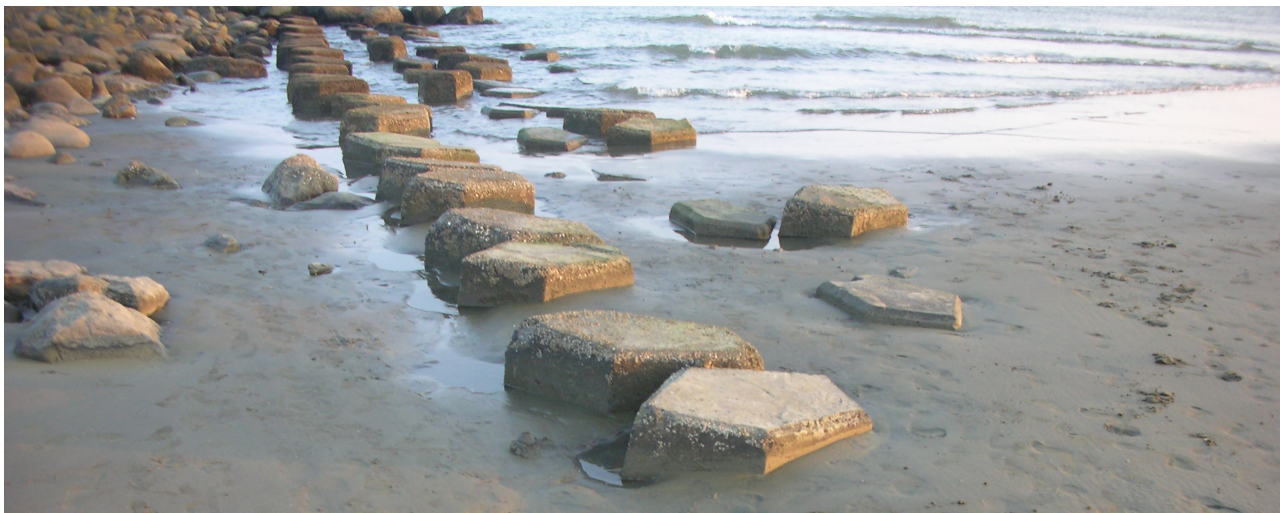
實察紀錄↓原堤防邊消波塊已被淤砂埋沒

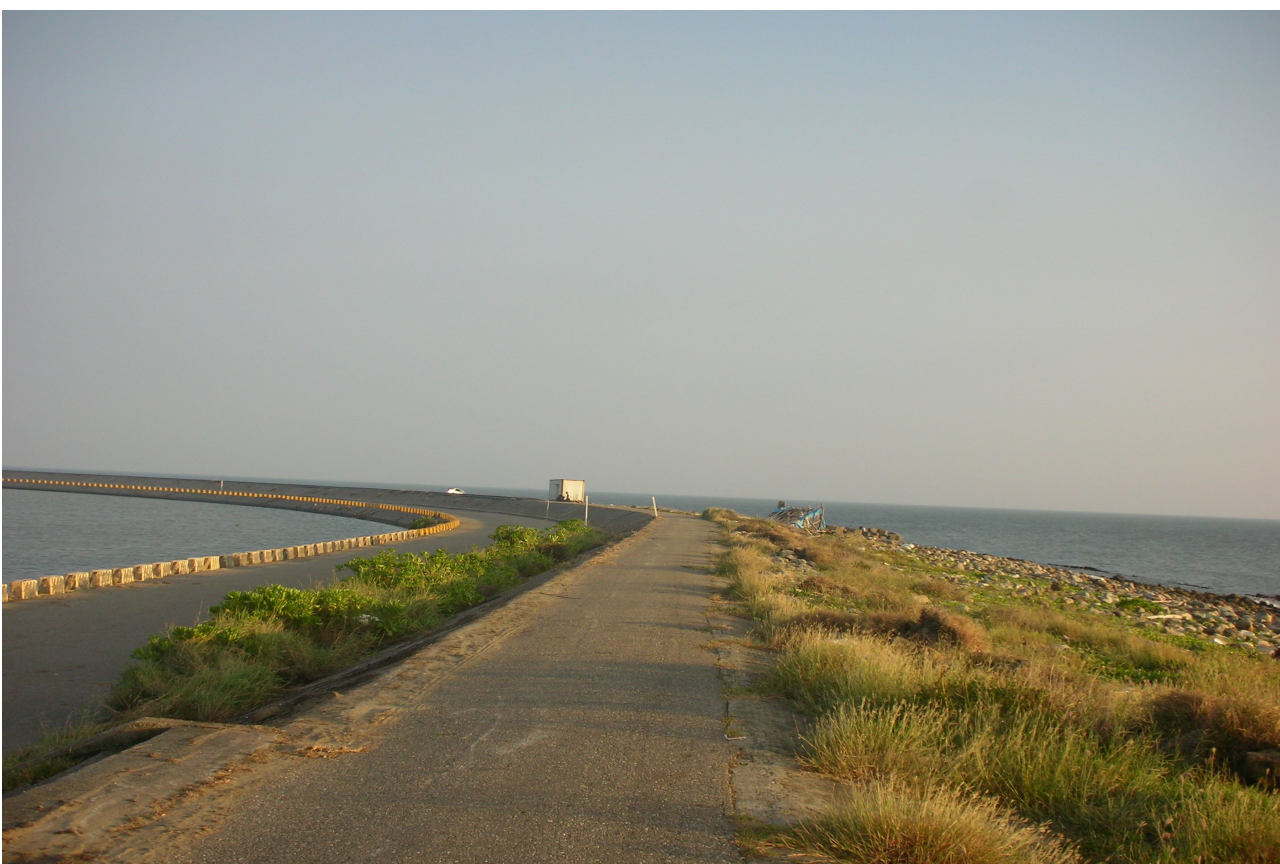
實察紀錄↓七股堤防近曾文溪口彎曲處

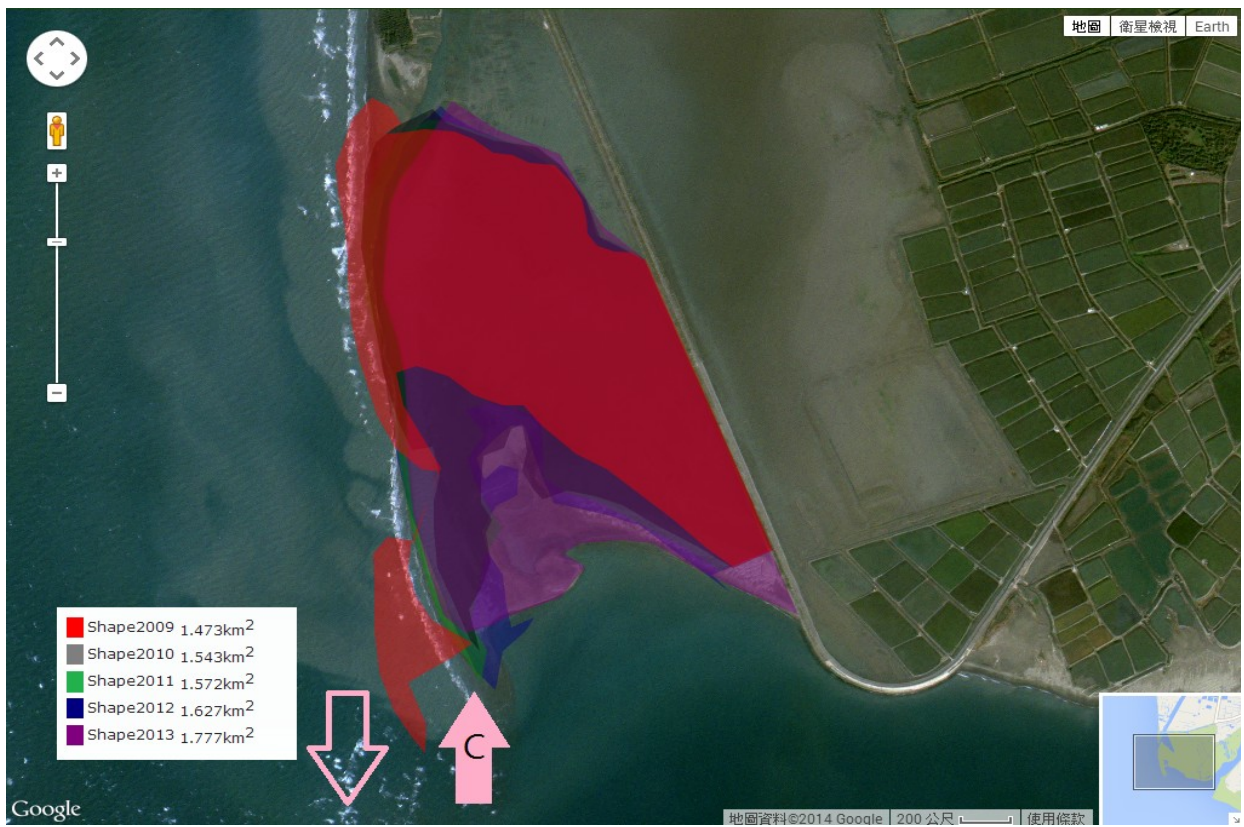
圖 5 ↑ 新浮崙汕面積套疊圖 2009~2013 年

套疊後可明顯看出，在箭頭 A 處新浮崙汕外側的長條形沙洲，逐漸由西向東，往陸地移動；而在箭頭 B 處的潟湖則逐年沉積陸化，甚至形成海埔新生地；箭頭 C 處則是長條型沙洲的南端，此處在 2009 年增長至最南，長度達 1.5 公里，而後又向北移動。

利用臺灣百年歷史地圖網站的數化功能，以福衛二號影像將新浮崙汕套疊，可看出自 2005 年到 2013 年的面積變化，並相減計算出其面積與每年的大小變化量。為方便觀察，便分成兩張套疊圖，圖 4 為 2005 年到 2009 年，圖 5 為 2009 年到 2013 年，圖片左下角為圈選面積之計算結果，並整理成表 1。

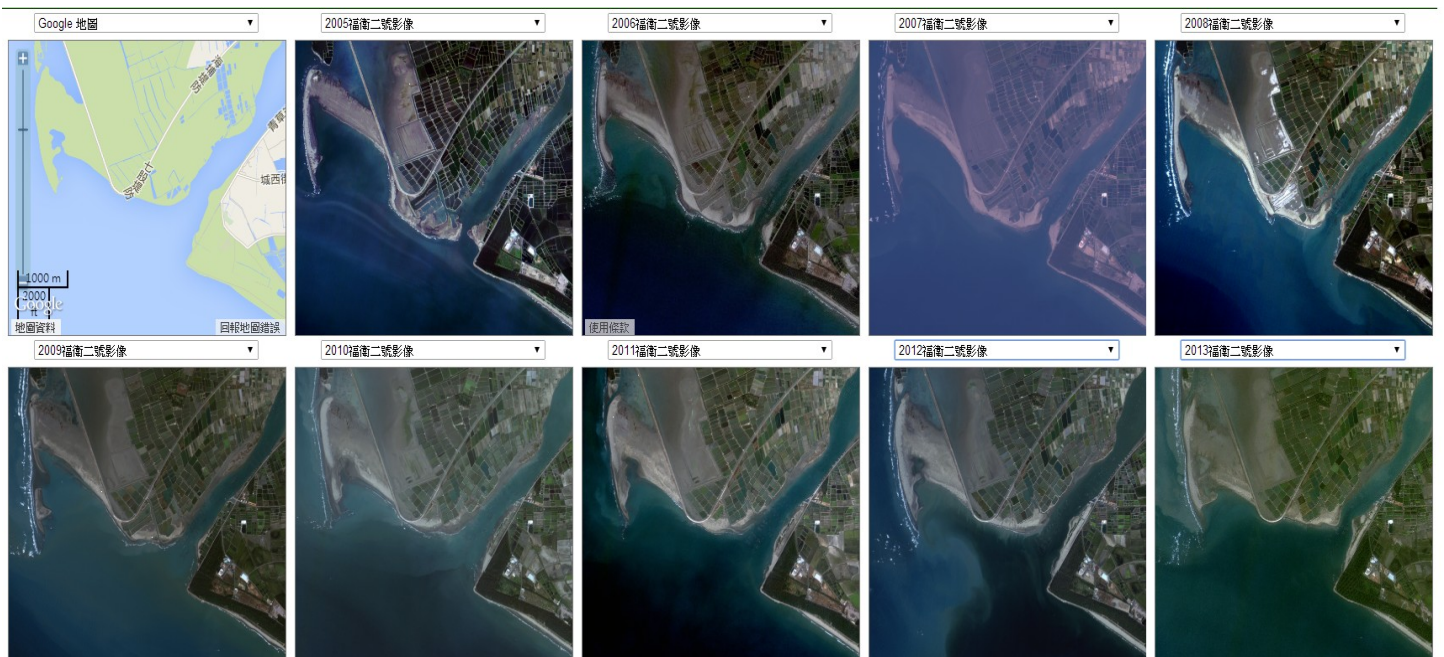
曾文溪口南北兩側的沙洲(圖 8)有被侵蝕的趨勢，尤其北側部分更為明顯，加上位處新浮崙汕之南端，被侵蝕的沙有可能被搬運至新浮崙汕或河口外海堆積，但仍需配合水流方向的考證方能得知。

圖 8 ↓ 曾文溪河口沙洲 2005 年~2013 年

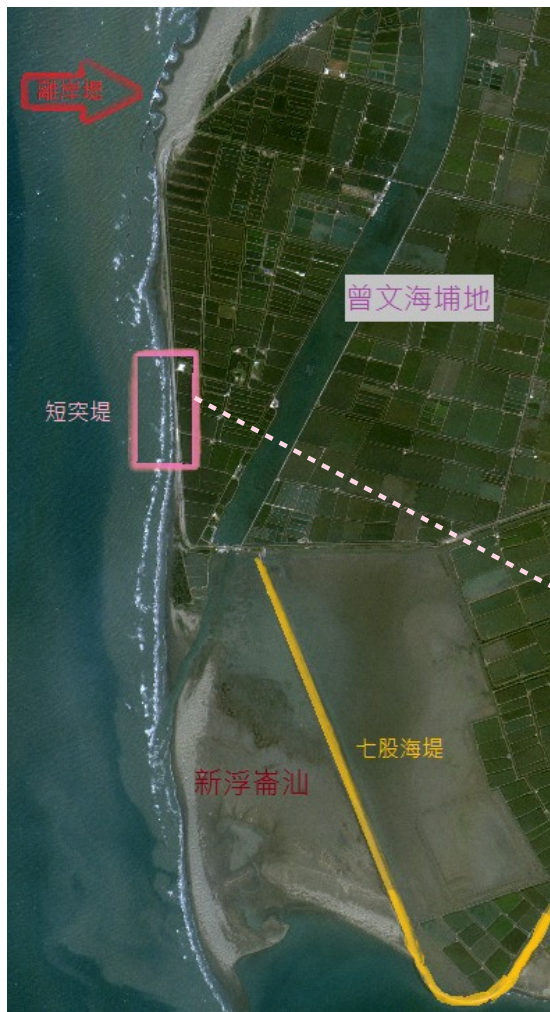
圖 11 ↑ 人工建物位置圖

七股海堤係新浮崙汕連陸之所在，新浮崙汕於 1940~1970 年之增大證明曾文海埔地實施圍堤以後，更加速新浮崙沙洲的加大，此沙洲島對於曾文海埔地的南堤頗有保護作用，但對於曾文溪的排洪甚有障礙(張劭曾，1971)。而近年來，雖新浮崙汕仍有保護堤防之功效，但其成長趨緩且長度縮短、飄移不定，故以本段海岸而言，是一項須注意的因素(黃國書，2013)；七股離岸堤位於頂頭額汕之外海、新浮崙汕以北，曾文海埔西堤外的護沙短突堤則介於離岸堤與新浮崙汕之間，上一段提及新浮崙汕以北大致是由北向南輸砂，且在衛星圖上也可觀察到七股離岸堤群從其北端開始攔砂，最北端的幾個離岸堤都已和頂頭額汕相連，此結果也導致離岸堤南端的曾文海埔西堤的沙源減少，受大幅侵蝕，因此在衛星圖可見於 2009 年鋪設的短突堤，以防止沙灘流失。
